Başarı Hikayesi

Endüstri: Otomotiv Üretimi

Uygulama: İşleme Merkezi

Uygulama Geçmişi

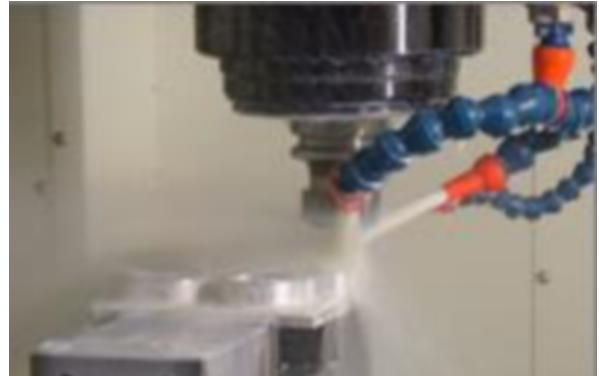
↑ İşleme Merkezi

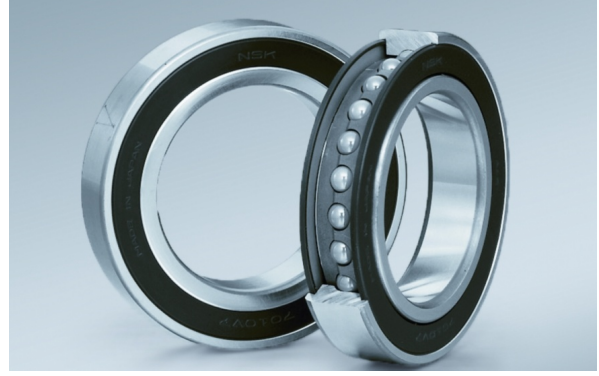
- Temassız keçeler önemli koruma sağlar; yuvarlanma yolu ve bilya yüzeyi aşınmasını, ses ve titreşimi, yağlayıcı arızasını azaltır
- Zamandan tasarruf: Rulman montaj süresi 4 kat hızlandı ve sorunlu taşımadan kaynaklanan kirlenme giderildi
- Temassız keçeler sayesinde devir düşüşü yaşanmaz
- İşmili performansında artış
- Yatay ve dikey pozisyonlarda çalışır.
- Keçeli rulmanlar dikey millerde gres hareketini önler, ısı istikrarı ve daha yüksek seviyede hassas işleme sağlar
- Daha uzun gres ömrü: keçeli rulmanlarla % 50 daha uzun

↑ Süper Hassas Bilyalı Rulmanlar
