## Başarı Hikayesi

Endüstri: Çimento

Uygulama: Beton Boru Kesme

**Toplam Maliyet Tasarrufu: € 38 400**

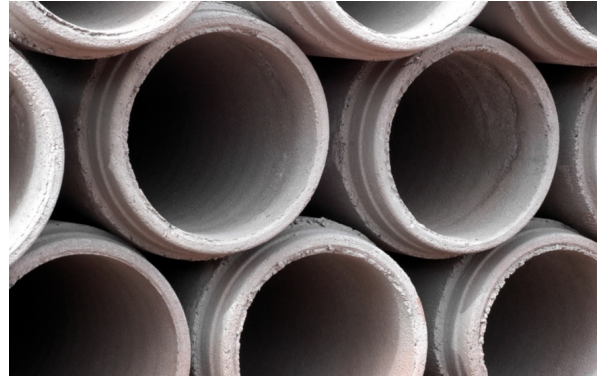
↑ Beton Boru Kesme

Bir müşteri her 2-3 ayda bir beton boru planya makinesinin bıçak desteğinde tekrarlayan rulman arızaları ile karşılaşyordu ve her arızada 8 saat aksama yaşıyordu. NSK Mühendisleri uygulamayı inceledi ve beton tozlarının rulmanların erkenden arızalanmasına neden olduğunu belirlediler. NSK, daha uzun çalışma ömrü sunabilecek Molded-Oil rulmanlara geçilmesini önerdi. Bunun sonucunda rulman ömrü 2-3 aydan 12 aya çıkarak dörde katlandı ve performans artışı elde edildi.
