Başarı Hikayesi

Endüstri: Yiyecek ve İçecek

Uygulama: Şekerleme Yıkama İşlemleri

Toplam Maliyet Tasarrufu: € 94 664

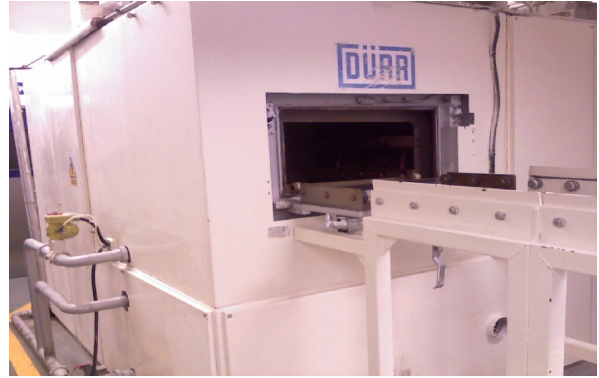
↑ Yıkama Ünitesi

Bir şekerleme üreticisi Dürr yıkama başlığında kullanılan sabit bilyalı rulmanlarda 3 ay gibi kısa hizmet ömrü problemleri ile karşılaşmaktaydı. İşlem sırasında kullanılan suyun yüksek basınçlı olması nedeni ile rulmanların içerisine su girmekte ve rulmanların erken arızalanmasına neden olmaktaydı. Yüksek maliyetli üretim kesintileri ile sonuçlanan arızaları incelemek için kullanıcı NSK'dan yardım talep etmiştir. Uygulamayı inceleyen NSK mühendisleri Molded-Oil yağlamalı paslanmaz çelik rulmanların kullanılmasını önermiştir. Suyun etkin olduğu uygulamalarda yüksek performans göstermesi için tasarlanan bu rulmanların deneme amaçlı olarak kullanılması, rulman hizmet ömrünün orjinal tasarımdan 18 ay daha fazla uzatılabildiğini kanıtlamış oldu.

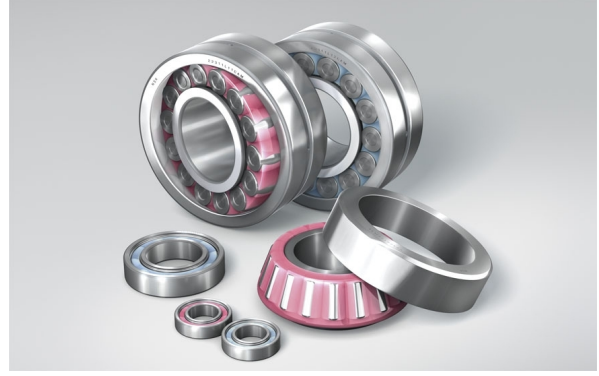
↑ Molded-Oil Rulmanlar

- Aşınmanın kaçınılmaz olduğu çalışma koşullarında paslanmaz çelikten mamül üniteler ideal ürünlerdir. Ayrıca, Molded-Oil yağlama sistemi ile rulman ömrü artırılmaktadır
- Tekrar yağlamanın gerekli olduğu gresli yağlama uygulamalarına göre daha temiz bir çalışma ortamı sunmaktadır
- Su veya tozlu ortarlarda bile hizmet ömrü gresli yağlamanın olduğu uygulamalara kıyasla iki kat daha fazladır
- Yüksek sağlamlıktaki temaslı keçelere sahiptir
- Molded-Oil yağlama sayesinde sürekli yağ tedarigi olduğundan bakım gerektirmeyen bir çalışma sunmaktadır. Aynı zamanda yüksek hızlı uygulamalar için de kullanılabilir.
