Başarı Hikayesi

Endüstri: Yiyecek ve İçecek

Uygulama: Kesici hattı

Toplam Maliyet Tasarrufu: € 134 478

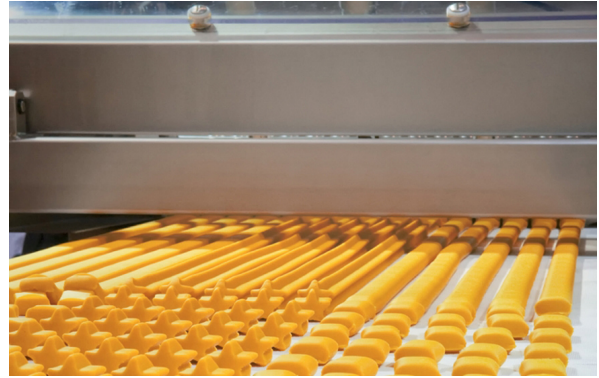
↑ Kesici hattı

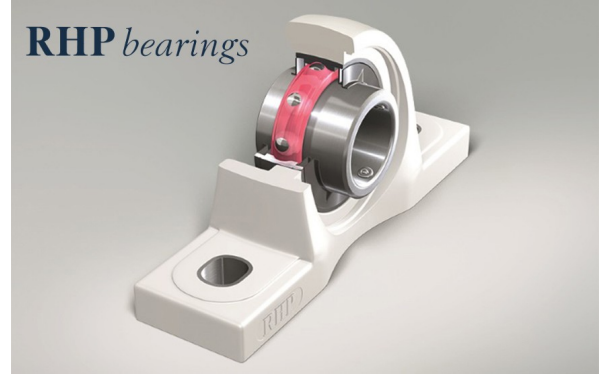
- PBT termoplastik reçine yatağı
- Molded Oil İç Rulmanlar (katı yağ ile)
- Martensit paslanmaz çelik
- Nitril kauçuk keçeler
- NP, SF, SFT & ST eşdeğerlerinde mevcuttur
- Delik çapı 20mm - 40mm
- Korozyon direnci
- Pullanıp dökülmeyi önleyen boyasız yataklar
- Kirlenmeye karşı dirençli olduğundan kullanım ömrü uzun
- Sıvı işleminin kaçınılmaz olduğu uygulamalar için ideal
- Yeniden yağlama gerekmez

↑ Molded-Oil İç Rulmanlı NSK Life-Lube
