Başarı Hikayesi

Endüstri: Endüstriyel Şanzıman

Uygulama: Otobüs Dişli Kutusu

Toplam Maliyet Tasarrufu: € 37 667

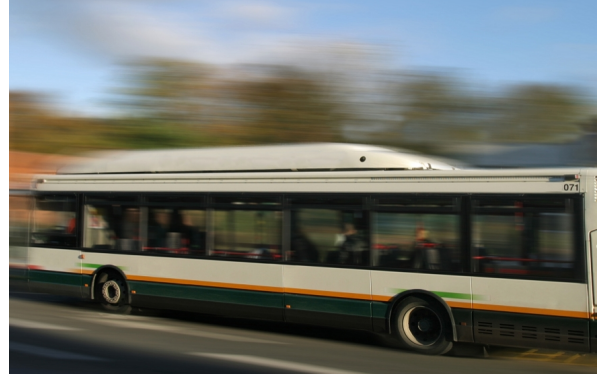
↑ Otobüs tahrik dişlisi

Uluslararası bir konik dişli üreticisi, bir otobüse monte edilmiş dişli kutularında sıklıkla ve düzensiz bir şekilde görülen arızalarla uğraşmaktaydı. NSK bu sorunu inceledi ve rulman düzeneğinin farklı tedarikçilerden alınmış birçok bileşen içerdiği için oldukça karmaşık olduğunu gördü. Sonuç olarak NSK, tertibatı basitleştiren ve üstün performans sunan entegre bir flanşlı rulman düzeneğiyle özel bir çözüm sundu. Yapılan deneme, sistemin başarısını ortaya koydu. Çözüm müşteri tarafından devreye sokuldu ve ihtiyaç duyulan parça sayısında azalmayı, tutarlı performansı ve garantili tertibatı beraberinde getirdi. Bu, azalan bakım maliyetleri ve gelişmiş ürün performansı ile müşteriye önemli bir maliyet tasarrufu sağladı.

- Otobüs dişli kutusu
- Düzensiz ve plansız arızalar
- Rulman ve bileşenlerin karmaşık ve sıklıkla görüldüğü üzere yanlış montajı sebebiyle arızalar
- Daha uzun servis ömrü talebi
- NSK flanşlı rulman üniteleriyle denemeler
- NSK ürününün onayı ve üretime katılımı
- Sonuç: montaj ve işçilik maliyetinde azalma

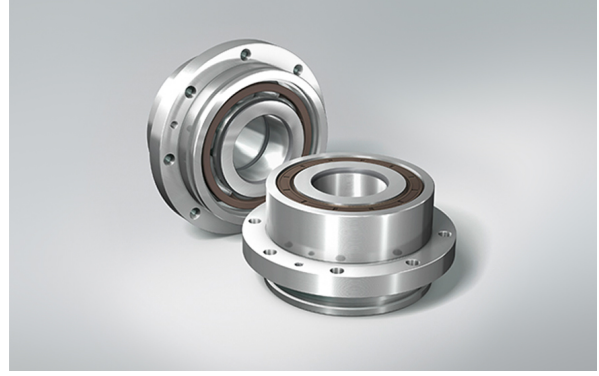
- Yüksek aksel kuvvetler için 35° temas açısı
- Küçük tasarım
- Havalandırma deliğine sahip özel mil keçesi
- Negatif çalışma boşluğu
- Yatak paslanmaya karşı kaplanmıştır
- Yatak o-ring contalıdır

↑ Dişli kutuları için NSK Flanşlı Rulmanı

- NSK'nin yaptığı inceleme, rulman montajı sırasında sorunların ortaya çıktığını gösterdi
- Rulmanların montajı ve sökülmesinde çalışanların NSK tarafından eğitilmesi
- Flanşlı rulman üniteleri kullanarak özel NSK tasarımı çözüm
- Sonuç: montaj ve işçilik maliyetinde azalma
- Rulman performansı ve dayanıklılığında üstün iyileşme
- Yıllık yaklaşık 37.667 € maliyet masrafı
