Başarı Hikayesi

Uygulama: Kara Konveyörü Baş Kasnağı

Toplam Maliyet Tasarrufu: € 4 538 304

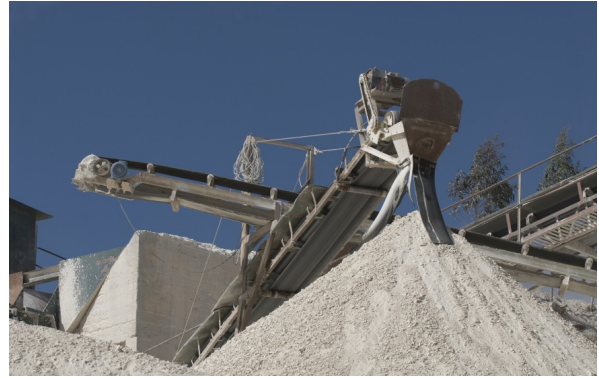
- Konveyör Baş Kasnağı
- Su ve kum taneleri dahil, yüksek düzeyde aşındırıcı koşullar
- Kontaminasyon nedeniyle rulman arızası sonucu üretim kaybı
- NSK Çözümü: Yüksek Toklukta Çelikten kaliteli (HTF) rulmanlar
- HTF çeliğinden yapılmış rulmanlara geçilmesi ile çalışma ömrü 6 yıla çıkmıştır
- Bakım ve arıza maliyetinin azalması sonucunda maliyet tasarrufu elde edilmiştir

↑ Taş Ocağı Konveyörü

- NSK, bir rulman analizi gerçekleştirmiş ve bunun sonucunda temel nedenin su ve kum tanesi girişi olduğu görülmüştür.
- Uygulamanın değerlendirilmesi, yüksek düzeyde aşındırıcı koşulların var olduğunu gösterir.
- Rulman performansının iyileştirilmesi için teknik destek sağlanmıştır.
- NSK, rulmanların, HTF malzemesinden yapılmış ürünlerle değiştirilmesini önermiştir.
- HTF rulmanları kullanılmaya başlanmış ve çalışma ömrü 18 aydan 6 yıla çıkmıştır.

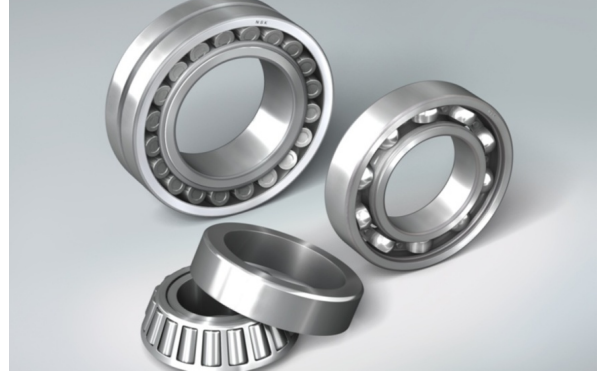
- NSK Yüksek Toklukta Çelikten (HFT) yapılmış rulmanlar zorlu koşullar altında üstün dayanıklılık sergileyecek şekilde tasarlanmıştır.
- Daha uzun çalışma ömrünün yanı sıra aşınmaya, sarmaya ve ısıya karşı üstün mukavemet
- Kontamine yağ ile mukavemet
- Yenilikçi ısıtılma işlem teknolojisi
- HTF malzemesi silindirik, konik ve oynak makaralı rulmanlar için uygulanabilir.
- Geleneksel rulmanlarla kıyaslandığında, kontamine yağ ile 7 kata kadar daha uzun çalışma ömrü.
- Sarma direncinde %20'ye kadar iyileşme

↑ Yüksek Toklukta Çelikten Kaliteli (HTF) Rulmanlar
