Başarı Hikayesi

Endüstri: Taşocağı, Madencilik ve Yapı

Uygulama: Konveyör Arka Tamburu

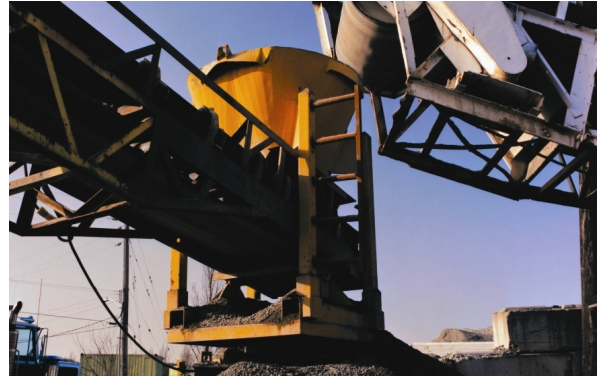
↑ Taşocağı Konveyör Tambur Ünitesi

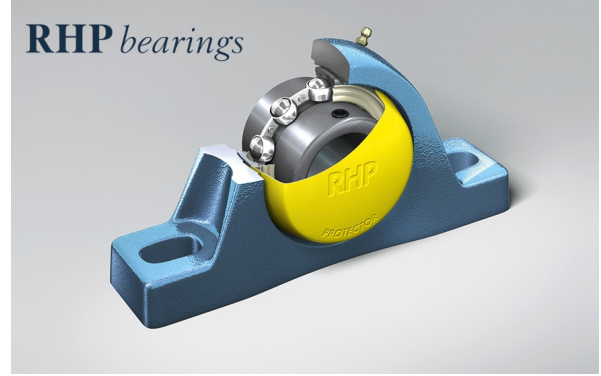
- Yağlama yağının tutulması ve yabancı maddelerin rulman içine girmemesi için üç dudaklı nitril keçeler
- Yüksek dayanıklılıktaki çelik dış yapısı darbeye karşı dayanıklı ve kirlenmeye karşı etkilidir
- Tespit vidası ve eksantrik germe bileziği seçenekleri ile de kullanılabilir
- Büyük boyutlu rulman seçenekleri mevcuttur
- İç rulmanlar standart ürünler ile değiştirilebilir
- Yüksek sızdırmazlık performansı ile uzun rulman hizmet ömrü sunar
- Yeniden yağlama aralıkları artırılmıştır bu durum makina verimliliğini artırırken bakım maliyetlerinde önemli tasarruflar elde edilmesini sağlar
- Kolay uygulama; mevcut rulman üniteleri için hazır yedek ünite
- Mil üzerine tespit vidası ile monte edilir böylece gevşemeye karşı dirençli olması sağlanır

↑ Üç dudaklı keçeli iç rulmanlar ile kullanılan Self-Lube® rulman ünitesi
