Başarı Hikayesi

Endüstri: Çelik & Metal

Uygulama: Sürekli Tavlama İşlemi

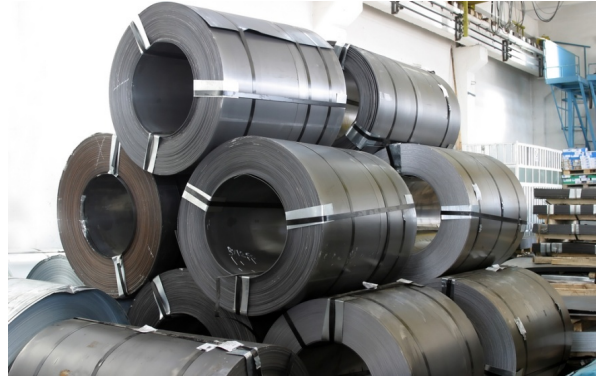
↑ Sürekli Tavlama İşlemi
