Başarı Hikayesi

Endüstri: Çelik & Metal

Uygulama: Tel Şekillendirme Üretimi

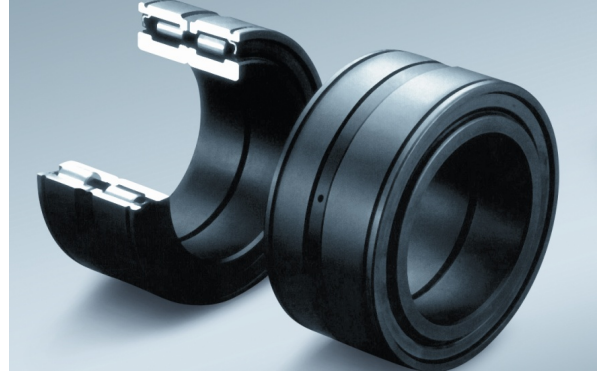
↑ Vinç Kasnakları için Silindirik Makaralı Rulmanlar

- iyileştirilmiş temaslı keçeler, yabancı partikül veya su girişini engeller
- Yüksek yük değeri
- Artan radyal ve aksenal kapasite
- Yüksek aşınma dirençli fosfat kaplama
- Daha kolay gres yeniden yağlaması: İç ve dış bilezik yağlama delikleri
- Lityum gresle önceden greslenmiş rulmanlar
- DIN 471 tespit segmanları dış bileziğe takılabilir
- Kaplama sayesinde dış ortamlarda kullanılabilir.
