Başarı Hikayesi

Endüstri: Otomotiv Üretimi

Uygulama: CNC Mili

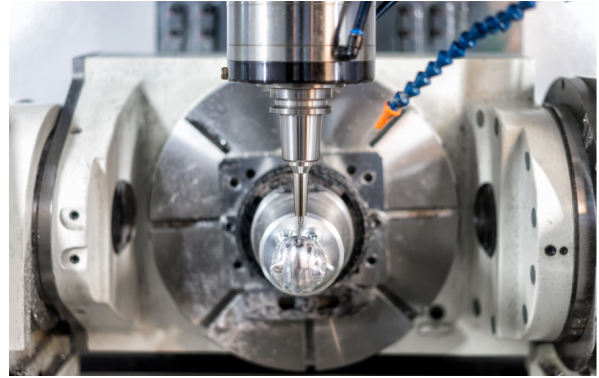
↑ Otomotiv Üretimi - CNC Mili

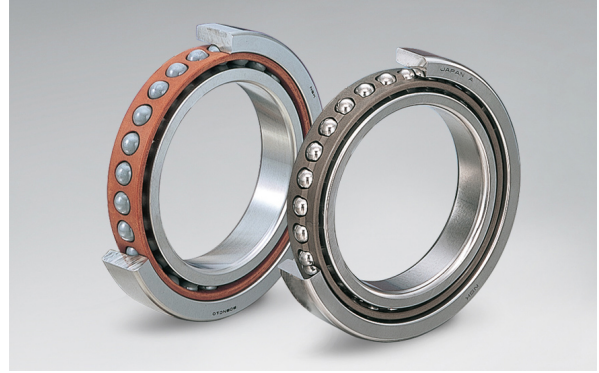
↑ Süper Hassas Rulmanlar için montaj eğitimi

- Bir NSK uzmanı, bakım departmanının tüm montaj ve demontaj sürecini kontrol etti.
- Rulmanın, kurulum esnasında hatalı taşınma nedeniyle arızalandığı belirlendi.
- Bakım çalışanlarıyla rulmanların yeniden greslenmesi konusunda tavsiyeler de dahil olmak üzere, tam bir eğitim gerçekleştirildi.
- Kurulum süreci tamamlandıktan sonra, rulmanlarda başka sorun algılanmadı.
