Başarı Hikayesi

Endüstri: Yiyecek ve İçecek

Uygulama: Et Dilimleme Makinesi

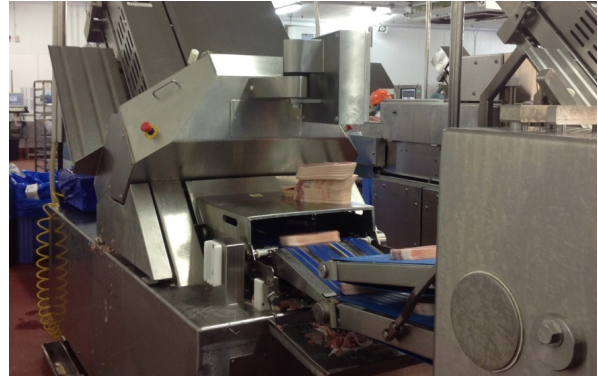
Önde gelen bir domuz ürünleri üreticisi 14 Et Dilimleme Makinesinde tekrarlayan rulman arızaları ile karşılaşılıyordu. Müşterinin, her makinedeki rulmanları her ay değiştirmesi gerekiyordu bu da yüksek bakım maliyetleri ile uzun süreli makine duraklamalarına neden oluyordu. NSK uzmanları bu sorunu inceledi ve günlük makine yıkama işlemleri nedeniyle rulmana su ile sert parçacıkların girmesi nedeniyle rulmanların hasar gördüğünü belirledi. Uzmanlar, NSK Molded-Oil rulmanları ile deneme yapılmasını önerdi ve bu durumda kullanım ömrü önemli miktarda uzadı ve maliyet tasarrufu elde edildi.

↑ Et Dilimleme Makinesi

- Tekrarlayan ve maliyetli rulman arızalarının ardından, müşteri Et Biçimleme / Sınıflandırma / Dilimleme Makinelerindeki soruna bir çözüm bulunmasını talep etti
- Arızalı Rulman Analizi arızaların su ve sert parçacıkların girmesi nedeniyle ortaya çıktığını belirlemiştir. Bu durum, yağ arızası / yağın yıkanması nedeniyle meydana gelir.
- Başarısı kanıtlanmış NSK Molded-Oil Sabit Bilyalı Rulmanlar kullanılarak bir deneme yapılması önerilmiştir. Rulman hizmet ömrü önemli miktarda uzatılmıştır.
- 14 makinenin tümüne Molded-Oil rulmanlar takılmıştır. Önemli miktarda yıllık maliyet tasarrufu elde etmek için makine duruş süresinin ve bakım maliyetlerinin azaltılması sağlanmıştır.
