Başarı Hikayesi

Endüstri: Yiyecek ve İçecek

Uygulama: Süt İşleme Tesisi

Toplam Maliyet Tasarrufu: € 13 304

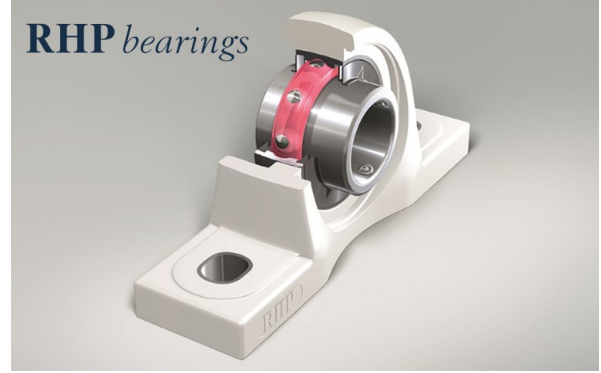
↑ Life-Lube® Serisi Rulman Üniteleri

- PBT termoplastik reçine gövde
- Molded-Oil iç rulmanlar (katı yağ ile)
- Martensit paslanmaz çelik
- Nitril kauçuk keçeler
- Pillow blok, 2 ve 4 civatalı flanşlı ve sarma ünitesi yatak tiplerinde mevcuttur
- Delik ölçüsü: 20mm – 40mm
- Korozyona karşı dirençli
- Aşınma ve paslanmaya karşı yüzey boyamasına gerek yoktur
- Uygulama esnasında oraya çıkan kirlenmeye karşı dayanıklı
- İşlem sıvılarının kaçınılmaz olduğu ortamlarda kullanım için ideal
- Tekrar yağlamaya gerek yoktur
