## Başarı Hikayesi

Endüstri: Kağıt

Uygulama: Kağıt Renklendirme Makinesi Silindirleri

**Toplam Maliyet Tasarrufu: € 51 378**

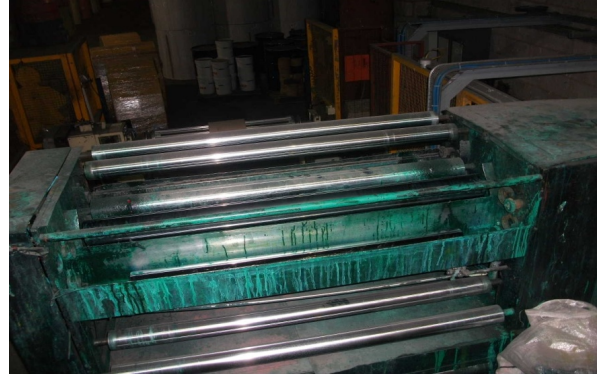
↑ Kağıt Renklendirme Makinesi Silindirleri

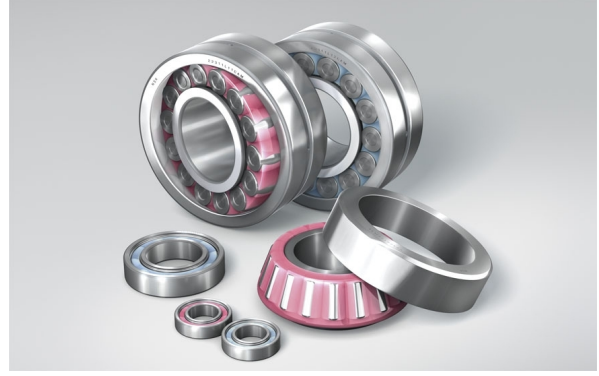
- Korozif ortamlar için paslanmaz çelik
- Molded-Oil sürekli yağlama yağı sağlar
- Gressiz çalışması ve yağ doldurulma gereği olmamasından dolayı çalışma ortamı temiz kalır
- Suda veya tozlu kirlenmiş ortamlarda gres yağlamalı rulmanların iki katından daha uzun çalışma ömrü
- Temaslı keçeli tip bilyalı rulmanlar standart ürün olarak bulunmaktadır
- Molded-Oil sürekli yağlama gerçekleştirdiği için bakım yapılmadan daha uzun süre performans gösterir
- Yüksek hızlı uygulamalar için uygundur
- Bilyalı rulman, oynak makaralı rulman ve konik makaralı rulman çeşitleri mevcuttur

↑ Molded-Oil Rulmanlar
