Başarı Hikayesi

Endüstri: Taşocağı, Madencilik ve Yapı

Uygulama: Titresimli Tambur

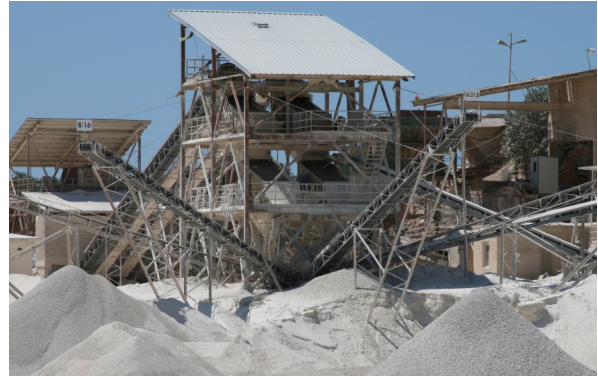
↑ Titreşimli Tambur

Maden ve Taş Ocağı sektöründen bir şirket titreşimli tamburda bulunan rulman ünitelerinde sık sık güvenilirlik sorunu yaşamaktaydı. Bu rulmanlar sert koşullarda çalışmakta ve genellikle rulmanı tamamen kaplayan büyük miktarda kuma maruz kalmaktaydı. Uygulamanın yapısı ve zor erişim nedeniyle, bakım sıklığı ve artan maliyetler sorun teşkil etmekteydi.

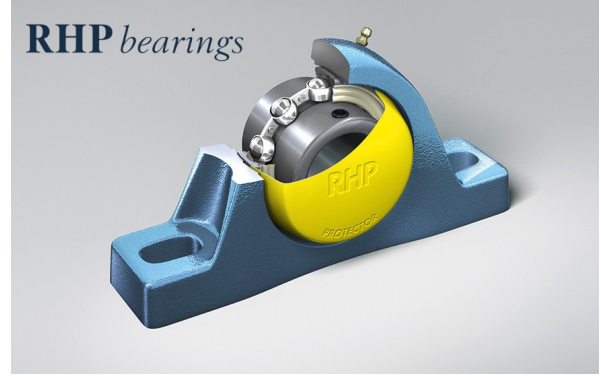
↑ Kendinden Yağlı

- Yağ hazneleri bulunan üç adet yüksek doluluklu nitril conta dudakları kontaminasyon girişini durdurmaktadır.
- Yüksek kuvvetli çelik dış kaplama, keçeye gelebilecek darbelerle direnmekte ve toza karşı da ilk korumayı sağlamaktadır.
- Tespit vidası ve eksantrik kilidi yaka insert opsiyonları için kullanılabilir.
- İngiliz ölçü sistemi opsiyonları dahil geniş boyut seçenekleri sunulmaktadır.
- İnsertler standart unsurlarla değiştirilebilir.
- Üstün conta performansı sayesinde daha uzun rulman ömrü
- Uzayan yeniden yağlama aralıkları, önemli miktarda azalan bakım maliyetleri ve artan tezgah verimliliği
- Basit uygulama; mevcut rulman üniteleriyle değiştirilebilir
- Şafta bilyalı tespit vidalarıyla montaj, gevşeme karşısında daha büyük dayanıklılık sağlar
