Başarı Hikayesi

Uygulama: Gaz Türbini Bıçak Dökme

Uygulama Geçmişi

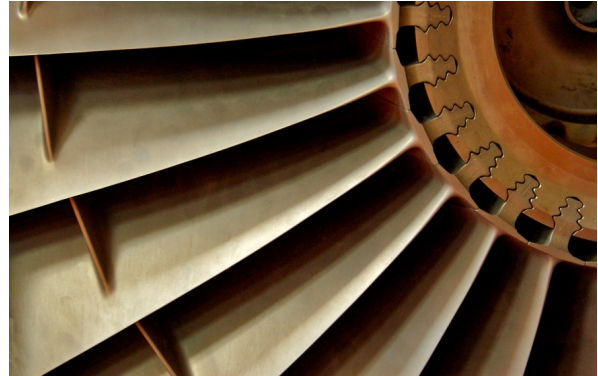
↑ Gaz Türbini Bıçak Dökme

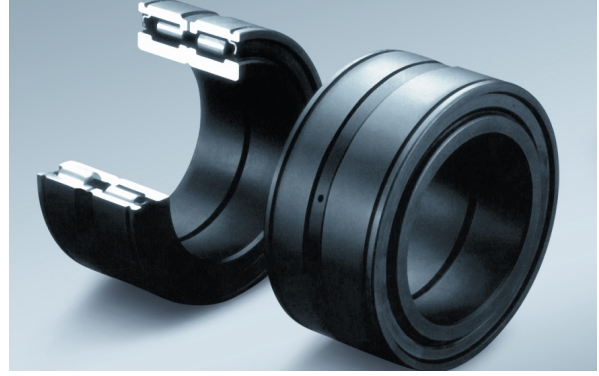
- Yüksek yük kapasitesi
- Yüksek oranda korozyona dayanıklı fosfat kaplama
- Temaslı keçeler yabancı partikül veya su girişini engeller
- Artan radyal ve aksel kapasite
- Rulmanlar lityum gres ile önceden yağlanır
- Kolay bakım ve gres ikmali için yeniden yağlama delikleri
- Dış bileziğe tespit segmanı (DIN 471) uygulanabilir.

↑ Keçeli Silindirik Makaralı Rulman

- Gaz türbini dökümü
- Rulmanların 6 haftada bir değiştirilmesi
- Aşındırıcı solüsyon: 180°C'de %50 Sodyum hidroksit
- NSK çözümü: Karuselde kullanılan çarkta uygulama tasarımı değişikliği, rulmanın NSK keçeli silindirik makaralı rulmanı ile değiştirilmesi
- Azalan arıza süresi ve bakım
- İki katına çıkan rulman ömrü
- Rulman ve bakım maliyetlerinde önemli azalma
